Sala de Limpeza

Fechamento do telhado

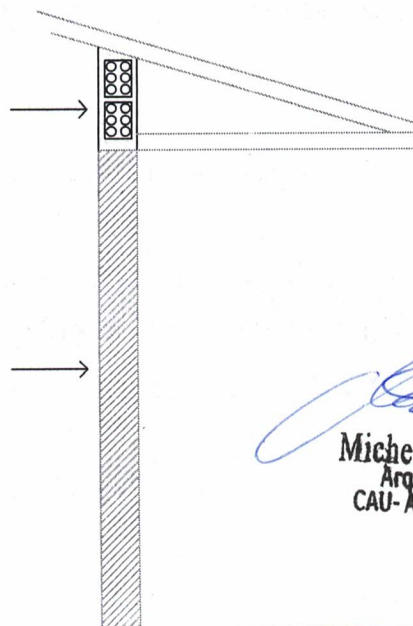
Fechamento com duas fiadas de tijolos 6 furros ao longo de todo o comprimento do pavilhão.

Parede existente
